CARPENTERIA IPOGEA, OVVERO LE “GABBIE” DELLO STELLA-BASINO

Breve sintesi dei lavori di messa in sicurezza della grotta.

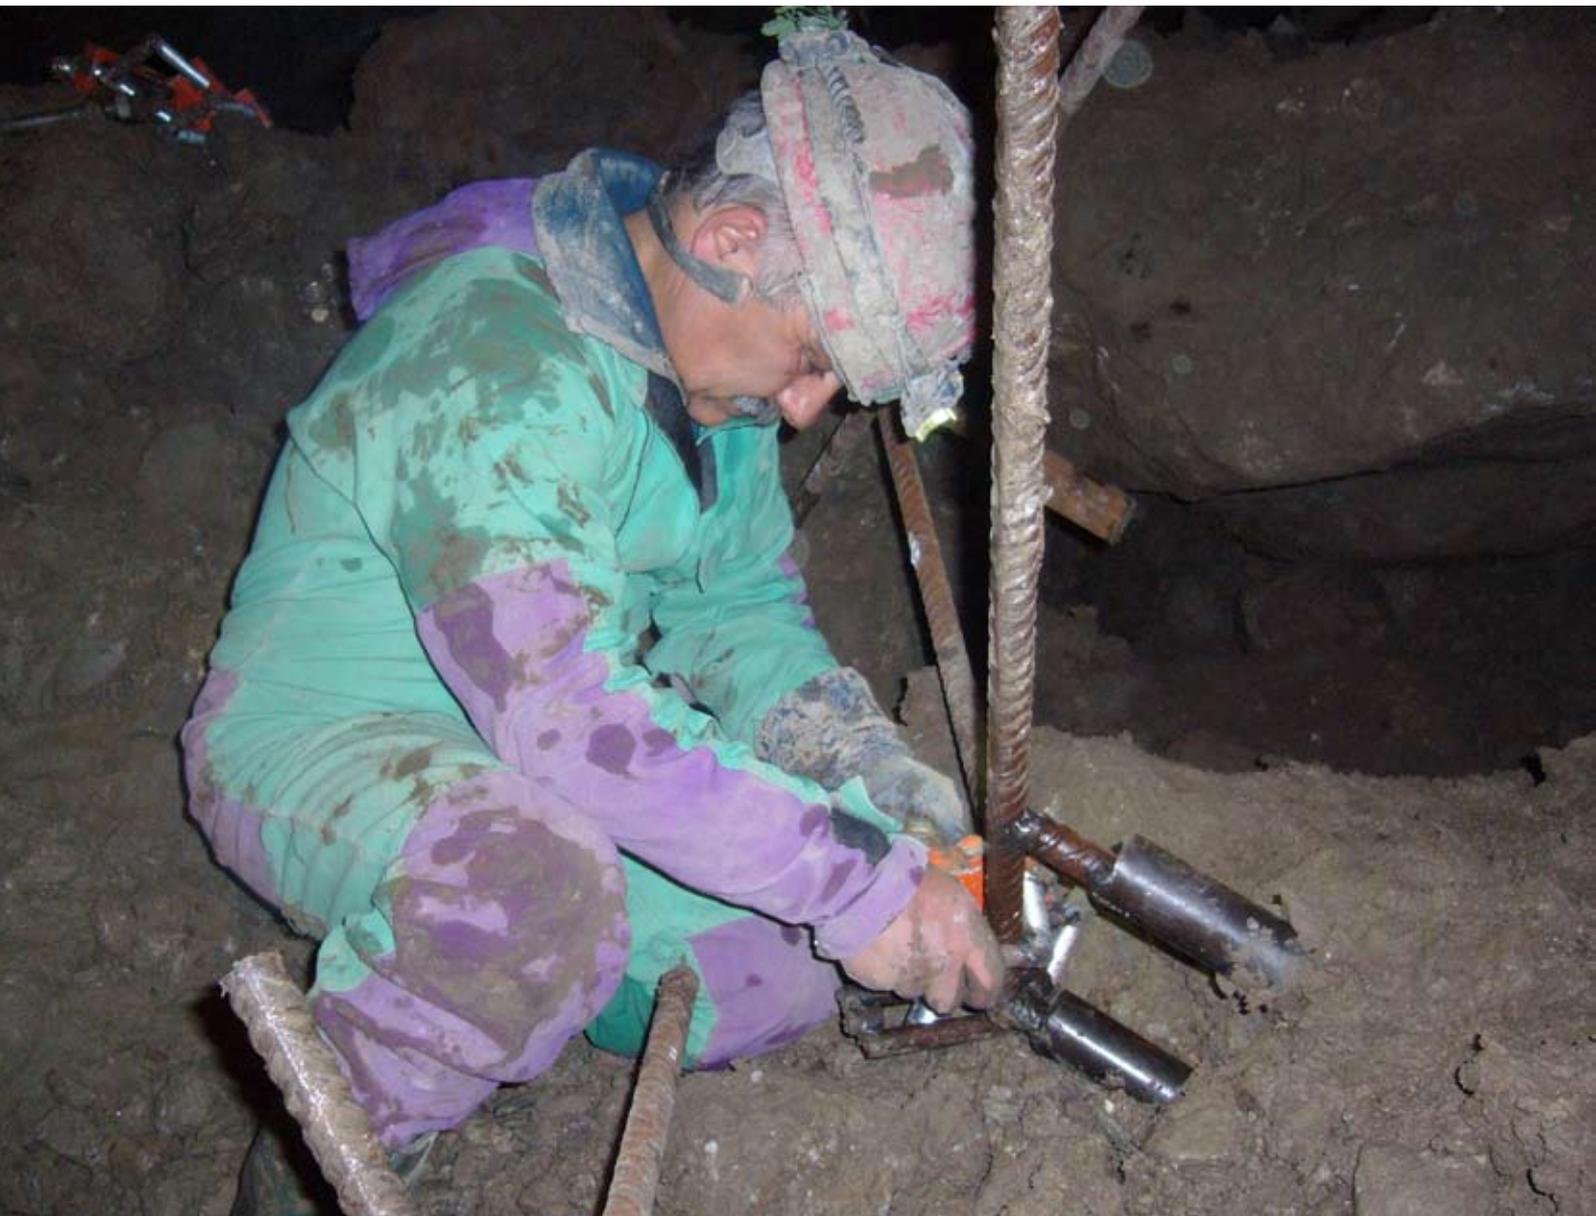
Ci rendiamo subito conto che il lavoro sarà lungo e delicato perché quest'ultima è in movimento e parte dei blocchi di gesso sono trascinati da una colata di fango.

Si tratta quindi di allargare il passaggio e subito consolidarlo per evitare crolli improvvisi (Fig. 1).

Fig. 1 - Baldo al lavoro per la realizzazione della "gabbia" del Rio Basino (foto P. Lucci).

Alla fine abbiamo realizzato una sorta di cunicolo artificiale, lungo una decina di metri che serpeggia in mezzo alla frana, attraversandola da parte a parte.

Per rendere stabile la struttura tutti i toncini di ferro (piegati su misura) con cui è stata realizzata sono stati fissati tra loro utilizzando barrette di ferro e grossi bulloni.

Pochi giorni dopo la fine dei lavori la frana si è nuovamente mossa sollecitando la struttura che però ha retto benissimo.
