IL RECUPERO DELLA FORNACE DA GESSO MALPEZZI (BRISIGHELLA)

TIZIANO CONTI¹, SANDRA GALEGATI¹

L'articolo analizza il recupero e la musealizzazione di una delle due fornaci da gesso già di proprietà Malpezzi, ubicate presso la Rocca di Brisighella. Informalmente nota come "La fornacella" (al fine di distinguerla dalla fornace Malpezzi più grande, attualmente in gravi condizioni di degrado), si tratta di un opificio ottocentesco, dismesso nel corso del Novecento e infine restaurato nel 2011 dopo anni di abbandono, sotto l'egida della municipalità brisighellese. Tale fornace è, ad oggi, l'unico sito di archeologia industriale legato alla cottura e frantumazione del gesso pienamente recuperato all'interno del Parco regionale della Vena del Gesso Romagnola.

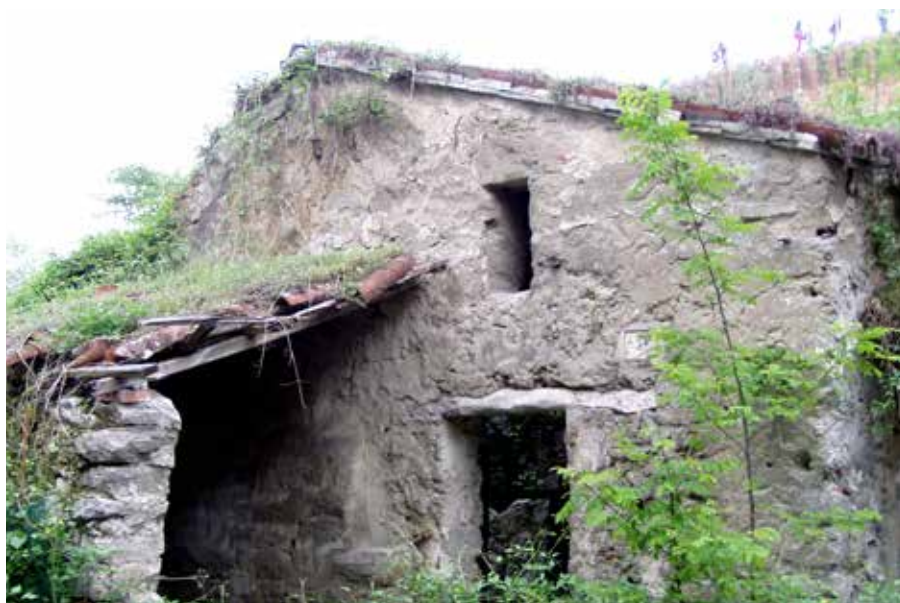
Fig. 1 – La fornace da gesso Malpezzi, databile alla metà del XIX secolo e posta presso la Rocca di Brisighella, nel 2006, precedentemente al restauro (foto S. Piastra).

L'attività estrattiva dei Malpezzi si concluse nei tardi anni '60 del XX secolo nella cava da loro successivamente aperta presso Ca' Marana: a partire da questo momento, le strutture industriali nelle vicinanze della Rocca, ora abbandonate, conobbero un lento e progressivo degrado (figg. 1-2). Se la fornace edificata nel 1926 versa tuttora in condizioni critiche, nel caso della fornace Malpezzi più antica, informalmente nota come "La fornacella" e databile, come detto, a metà Ottocento circa, è stato invece possibile, in tempi recentissimi (2011), un pieno recupero.

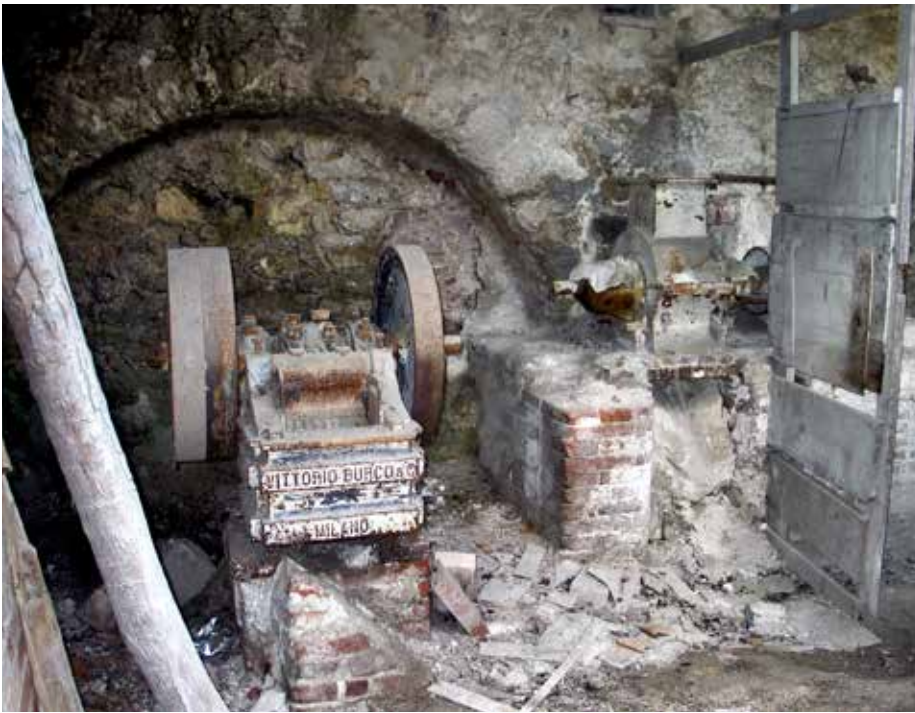
Fig. 2 (a sinistra) – L'interno della fornace Malpezzi precedentemente al restauro: si notano i macchinari per la frantumazione del gesso cotto (foto P. Lucci).

Internamente, sono stati conservati e restaurati i macchinari per la frantumazione del gesso cotto.

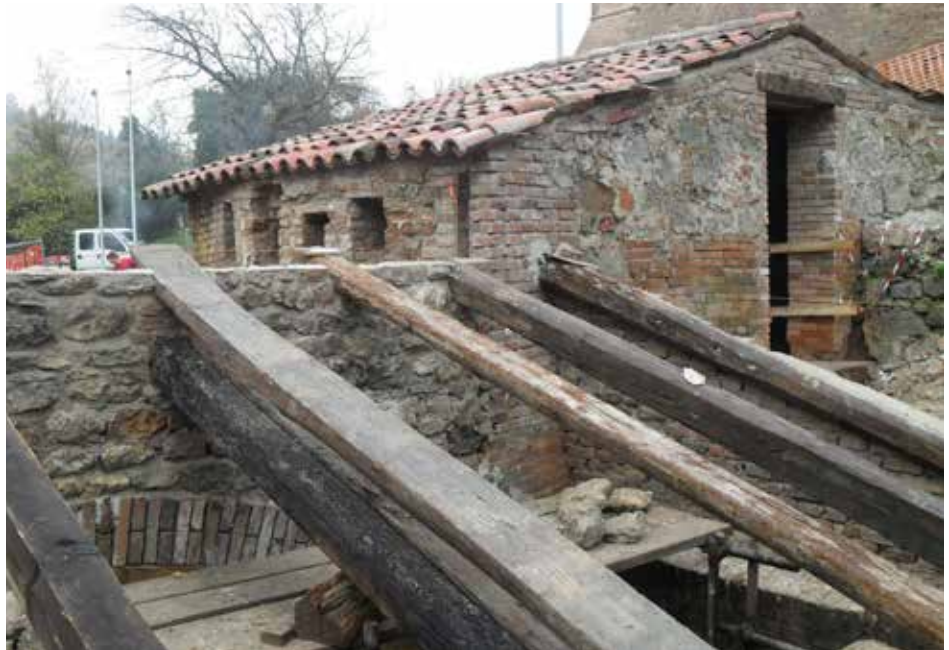
Fig. 3 (a destra) – Fornace Malpezzi: il cantiere di restauro e consolidamento strutturale. Dicembre 2010 (foto T. Conti, S. Galegati).

Il complesso della fornace è stato messo in sicurezza nello stato in cui si trovava (fig. 3): sono stati riproposti nella loro tipologia originaria i solai e i manti di copertura e attuati alcuni interventi di consolidamento del rudere, senza l'aggiunta di alcuna struttura invasiva. L'intervento di recupero strutturale ha comportato la ricucitura delle murature portanti con conci e materiali di recupero che si trovavano semisepolti nell'area circostante, la sostituzione parziale degli impalcati orizzontali, nonché la realizzazione di una speciale struttura di sostegno in cemento armato interrata posta a monte del complesso, per contenere la spinta del terreno sui muri perimetrali di gesso. Oltre alla demolizione di un incongruo manufatto di tavelloni e forati di laterizio, realizzato nel secondo dopoguerra e addossato alla porzione più antica della fornace, si sono recuperati i vecchi percorsi, proponendo altresì un passaggio all'interno e nella parte superiore del forno grande, con una passerella di fattura e caratteristiche simili ai ponti levatoi già realizzati sulla torre sud-orientale della Rocca nell'ambito dell'ultimo restauro di tale monumento.

Sono state quindi rinforzate le fondazioni, ricostruite e ricucite con materiali analoghi (pietre e malte di allettamento originarie) le murature perimetrali, riaperti i vecchi pertugi; l’arco è stato messo in sicurezza con l’inserimento di un tirante di acciaio che permette di contenere le spinte orizzontali; le murature che non si potevano smontare poiché ricche di patina, molto spanciate ed assai significative per conservare i caratteri identificativi della fornace (ad esempio la muratura ove sono ancora presenti le finestrelle per l’uscita dei fumi, così come appaiono nelle opere di G. Ugo-

nia: vedi PIASTRA in questo stesso volume, *Cave e fornaci da gesso del Brisighellese (XIX-XX secolo)*, figg. 38-39), sono state consolidate con l'inserimento a scomparsa di barre al carbonio e iniezioni di resina in profondità. In sommità, le strutture verticali sono state legate con un cordolo tirante in barre di acciaio, su cui è stata montata la copertura, riproposta con struttura lignea ma senza impalcato, ovvero con i coppi di laterizio appoggiati direttamente sui travicelli.

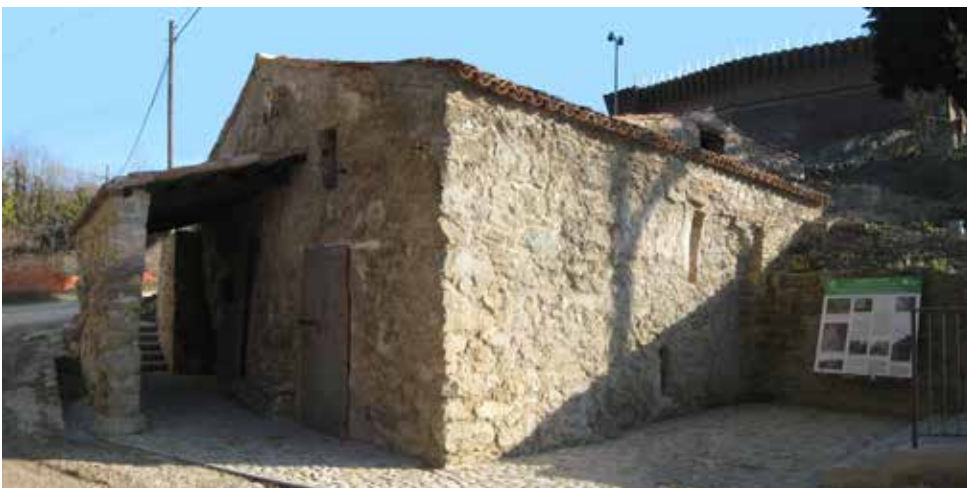
Fig. 4 – L'esterno della fornace Malpezzi successivamente al restauro (foto S. Piastra).

Tra le opere eseguite per la sistemazione esterna del complesso (fig. 4), si segnalano:

- il completamento della nuova scala di accesso dalla Provinciale Limisano-Monticino, con una nuova struttura in cemento armato rivestita in pietra;

- la realizzazione di un nuovo percorso scavato nel gesso, per raggiungere la parte alta del forno della fornace e per l'accesso all'area del *box office* della Rocca, integrato con elementi di pietra del luogo;
- la sistemazione del percorso di accesso al livello inferiore della fornace per l'ingresso ai vani interni dal piano strada, usufruendo anche del vecchio porticato;
- gli interventi di completamento con drenaggi, piantumazioni, balaustre in legno e corpi illuminanti;
- i pannelli didattici, redatti in linea con la cartellonistica del Parco regionale della Vena del Gesso Romagnola e in forma bilingue (italiano-inglese), finalizzati alla massima divulgazione degli

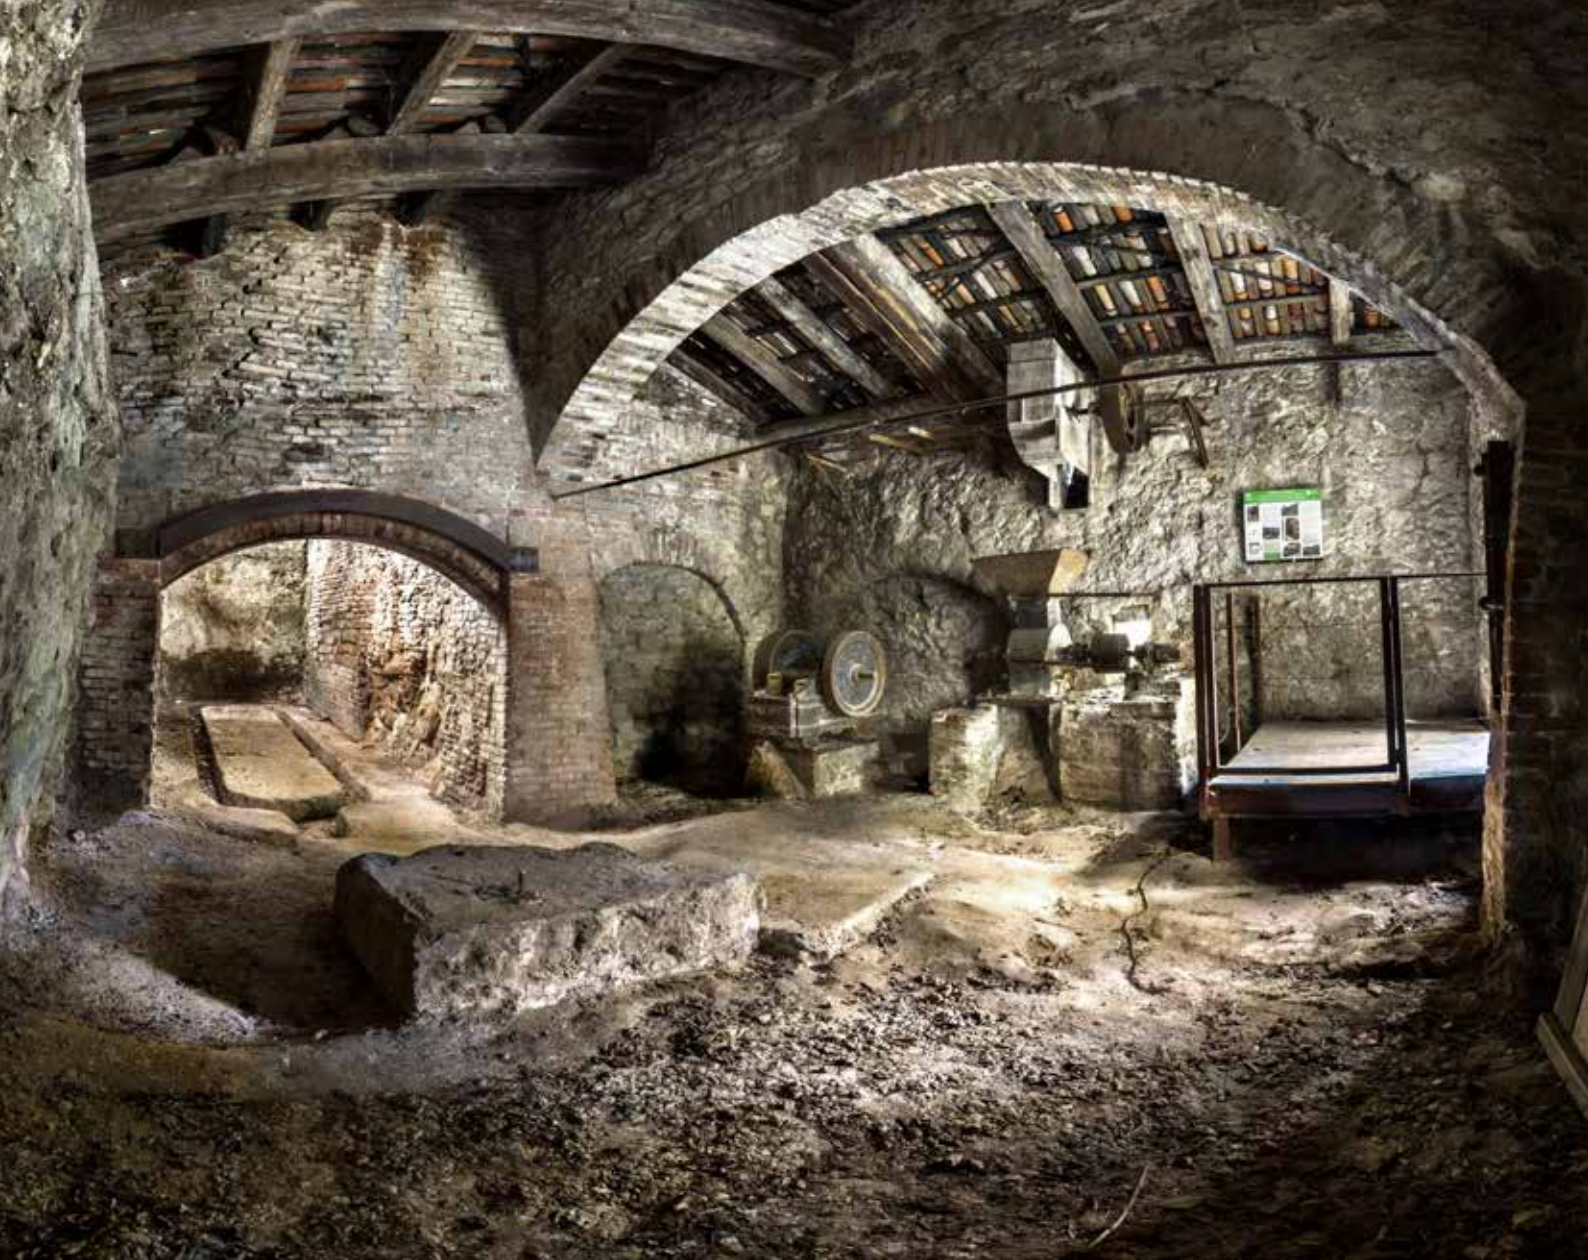
Fig. 5 – L'interno della fornace Malpezzi successivamente al restauro (foto P. Lucci).

Internamente (figg. 5-7), l'intervento si è ispirato al massimo rispetto delle peculiarità architettoniche (materiali, strutture, dimensioni e proporzioni) preesistenti. Lo stato di conservazione prima dei lavori si presentava assai precario, soprattutto per gli elementi strutturali ormai al collasso. Il progetto, posto sotto l'egida del Comune di Brisighella e concordato con la competente Soprintendenza per i Beni Architettonici e Paesaggistici di Ravenna, che ha autorizzato e indirizzato i lavori di restauro, si è posto l'obiettivo della ripristino integrale

degli ambienti originari, conservando la patina sulle murature, ricucendo le murature ed eseguendo opere strutturali non invasive e non visibili.

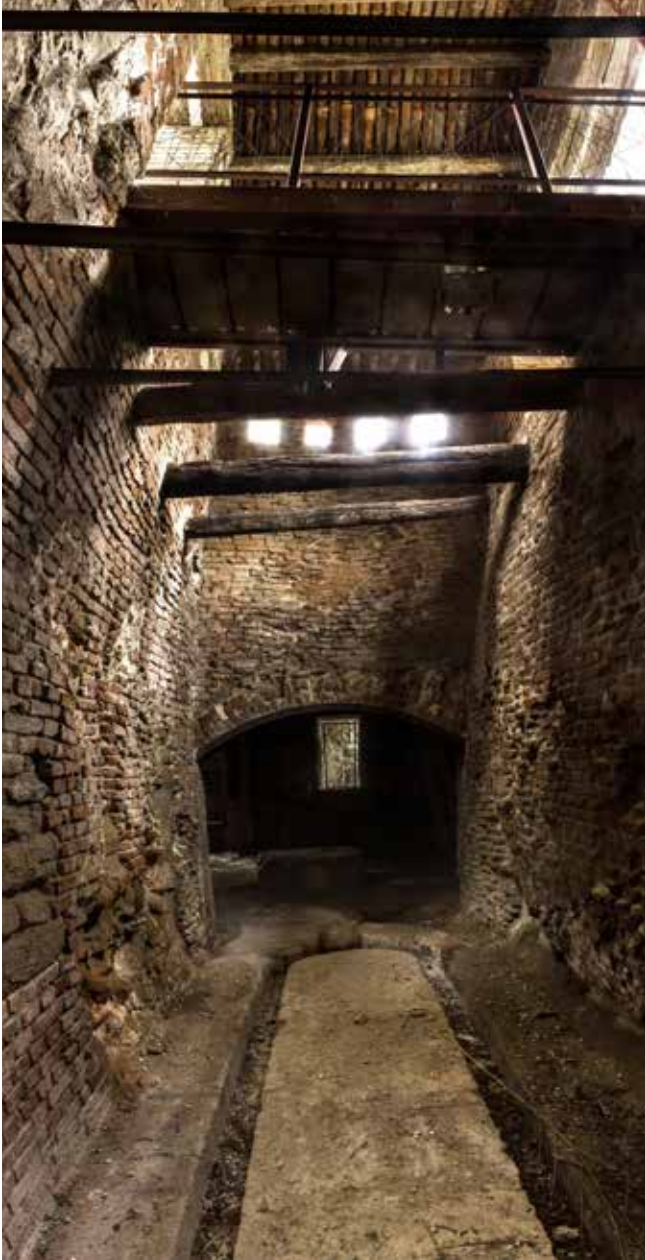
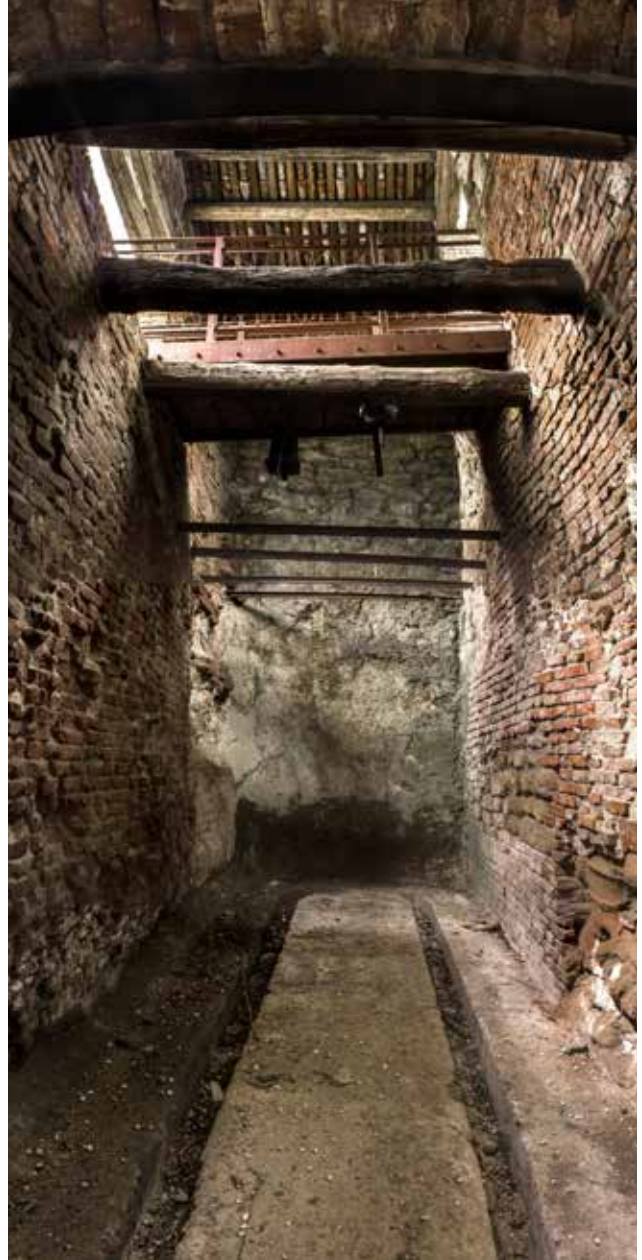
Figg. 6-7 – Il forno di cottura del gesso successivamente al restauro. In alto si nota la passerella di attraversamento, realizzata nell’ambito dell’intervento di recupero. Il “binario” visibile, a scasso, a terra va ricollegato al processo di combustione, probabilmente del carbon fossile (foto P. Lucci).
