SONDAGGI ARCHEOLOGICI NEL CASTELLO DI MONTE MAURO: PRIMI DATI PER UNA RICERCA

CHIARA GUARNIERI¹

Riassunto

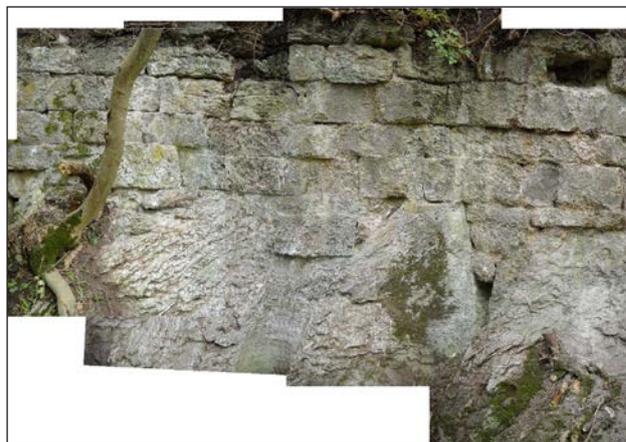
Fig. 2 – Monte Mauro, Castello. Fotopiano prospetto cinta N (foto S. D'Amato).

Un primo sondaggio, realizzato nel 2010² nell'ambito di una campagna di ricognizioni all'interno dell'area del Parco regionale della Vena del Gesso Romagnola, aveva come finalità la documentazione della porzione settentrionale della cinta muraria che s'imposta sul banco roccioso, attualmente visibile ancora in alcuni tratti (fig. 2), oltre alla documentazione dello stato di fatto dei resti della torre (fig. 3) e della cisterna posta a NW della torre (fig. 4). Un approfondimento realizzato nell'angolo SE della cinta muraria (Sondaggio 3) ha portato in luce le due cortine murarie, ad E l'USM 1056 (fig. 5) e a S l'USM 1057 (fig. 6); le strutture risultavano in buono stato di conservazione, realizzate in blocchi di gesso squadrati, posti in opera con la tecnica edilizia "a sacco"; l'intervento ha evidenziato che all'interno del-

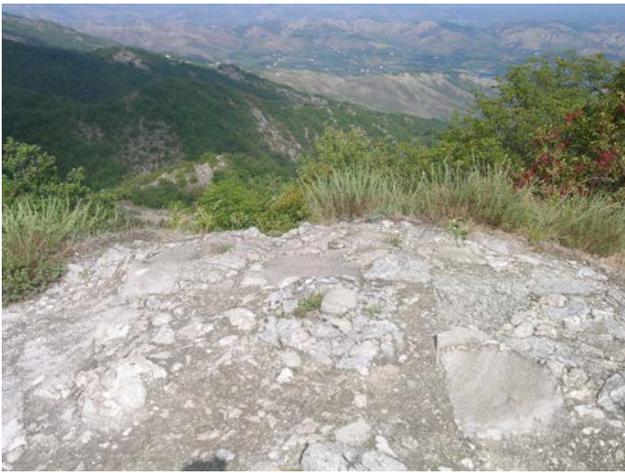
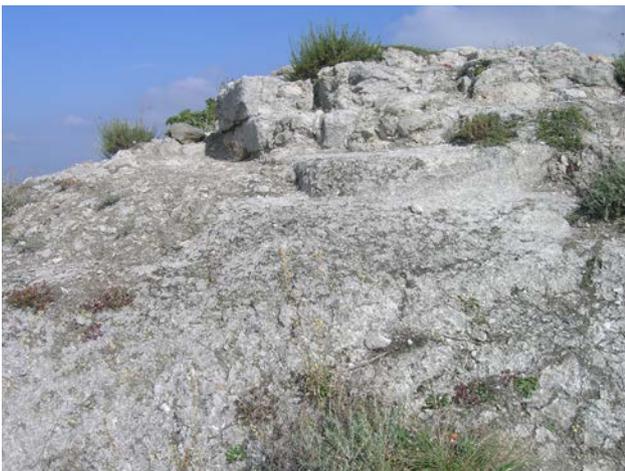
Fig. 3 a-b – Monte Mauro, Castello. I resti della torre (foto S. D'Amato).

Il Castello occupa la parte più alta del monte che venne livellata artificialmente con il duplice scopo di regolarizzare la morfologia del sito, ricavandone al contempo materiale da costruzione; l'area al centro del perimetro, che si eleva di 9 metri rispetto al piano attuale, non fu spianata ma utilizzata per costruirvi una torre d'avvistamento. Le mura si sono servite del banco di gesso come base d'appog-

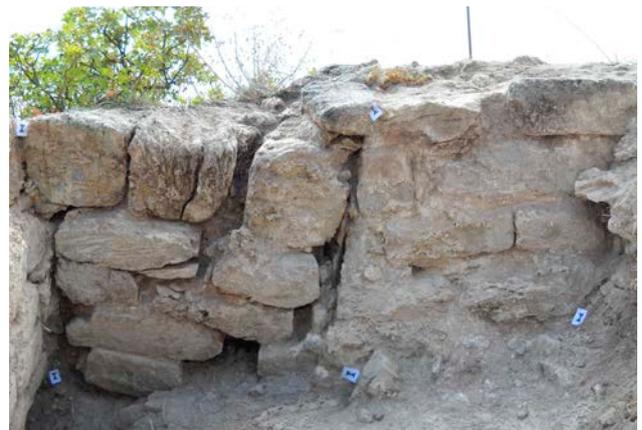
Fig. 5 – Monte Mauro, Castello. Saggio 3, 2010; fotopiano prospetto USM 1056 (foto S. D'Amato).

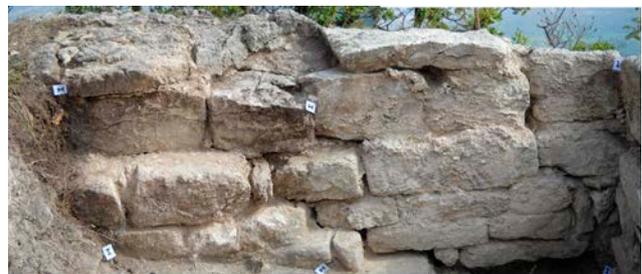
Fig. 6 – Monte Mauro, Castello. Saggio 3, 2010; fotopiano prospetto 1057 (foto S. D'Amato).

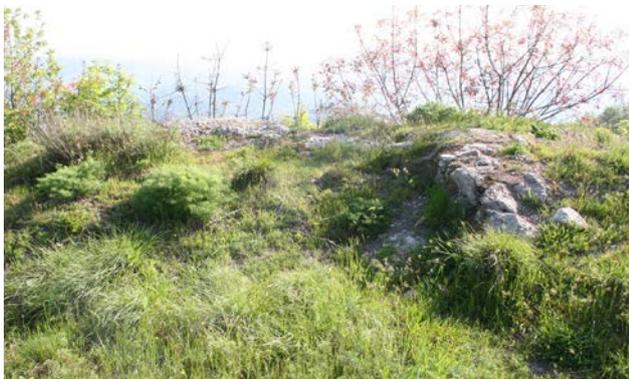
Fig. 8 – Monte Mauro, Castello. Sondaggi 2012, Settore 1 prima dello scavo. Vista da sud (foto M. Molinari).

occidentale, ampio 8 mq (fig. 7). Nel Settore 1 (figg. 8-9) l'area indagata, che non presenta tracce di strutture, ha portato in luce un piano di calpestio ottenuto dal taglio orizzontale del banco di gesso (US 8), la cui superficie presenta numerose fessurazioni, colmate in parte da dilavamento naturale (US 3) e da riporti artificiali (US 9); copriva questo piano un riporto (US 2) costituito da limo con piccoli frammenti laterizi, radi carboncini e minuti frammenti di maiolica arcaica, pietra ollare e graffita che restituiscono un orizzonte cronologico compreso tra la fine del XIV e l'inizio del XV secolo; su questo riporto si conservava un lacerto di calce spalmata (US 15). Il muro di perimetrazione del castello (USM 7) (figg. 10-11) è costruito con la tecnica a "sacco", salvo il primo corso che è realizzato da grandi blocchi parallelepipedi in connessione; il legante è composto esclusivamente da malta di gesso. Ai piedi di questo si è osservato un potente deposito originato dal suo parziale crollo e dilavamento

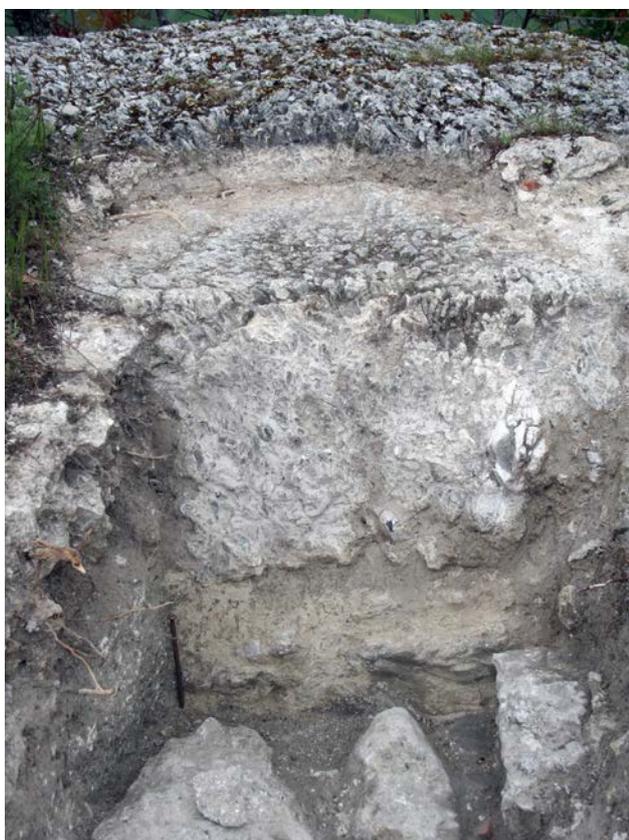
Fig. 10 – Monte Mauro, Castello. Sondaggi 2012, Settore 1, US 10 e USM 7 (foto M. Molinari).

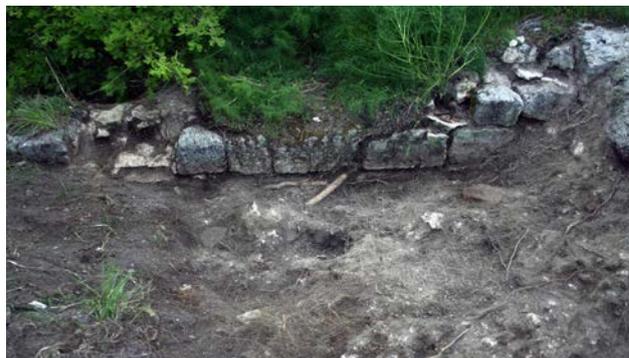
Fig. 11 – Monte Mauro. Sondaggi 2012, Settore 1, Tassello a W: US 5, USM 7 (foto M. Molinari).

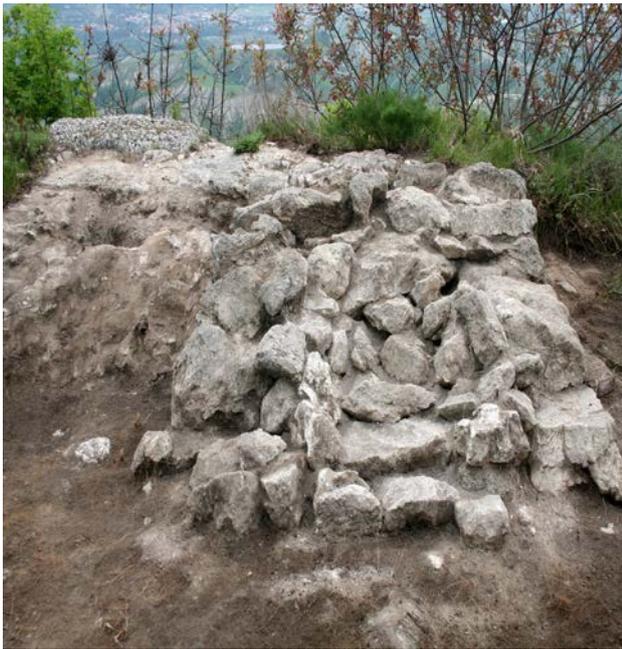
Fig. 13 – Monte Mauro, Castello. Sondaggi 2012, Settore 1. US 6 (foto M. Molinari).

(UUSS 4 e 12) (fig. 12) che andava a coprire una struttura di rinforzo del muro o una pedana composta di blocchi gessosi più o meno sbozzati legati da limo gessoso (US 13); all'interno di questo strato è stato rinvenuto un frammento ceramico in graffita arcaica (fine XIV- inizio XV secolo). Sia i piani di calpestio che il muro di cinta apparivano coperti da un ammasso di blocchi di gesso, di forma irregolare e regolare, privi di legante e mischiati a laterizi moderni, particolare che permette di ipotizzare che si tratti di un ammasso di materiale realizzato di recente, forse in occasione della costruzione del

vicino rudere (fig. 13).

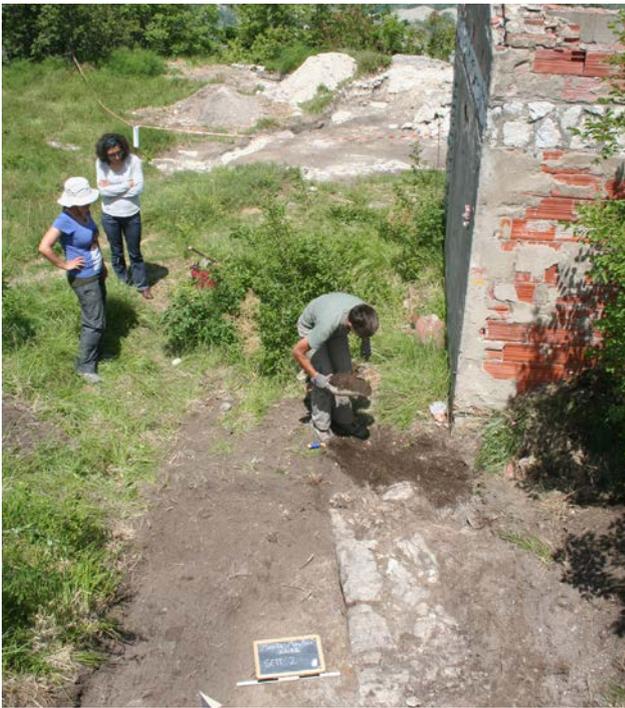
Fig. 15 – Monte Mauro, Castello. Sondaggio 2012, Settore 2. Diserbo e pulizia (foto M. Molinari).

Lo scavo del Settore 2 (figg. 14-15) è stato realizzato a ridosso della cinta sud occidentale: anche in questo caso sono evidenti le tracce del taglio artificiale del banco di roccia del quale fu mantenuta una porzione larga m 1,90 e alta poco meno di un paio di metri, sulla quale doveva ergersi il muro di cinta. Il taglio della roccia fu eseguito per ottenere uno spazio abbastanza regolare per permettere la costruzione di un edificio che doveva estendersi verso E, del quale si è rinvenuta una porzione di muratura di alcuni metri con andamento EW (USM 18), purtroppo tagliata dalle fondazioni della casupola moderna (USN 22) (figg. 16-17). Anche in questo caso la tecnica costruttiva è a “sacco” con conci ben squadrati e legante in malta gessosa. Tale muratura delimita un ambiente che aveva la larghezza di circa m 2,50, misura dello spazio che lo divide dalla muratura perimetrale W. Al suo interno

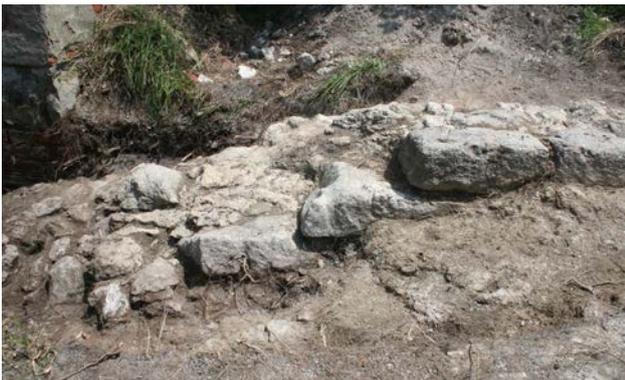
Fig. 16 – Monte Mauro, Castello. 2012. Sondaggio 2012, Settore 2. USM 18, vista da W (foto M. Molinari).

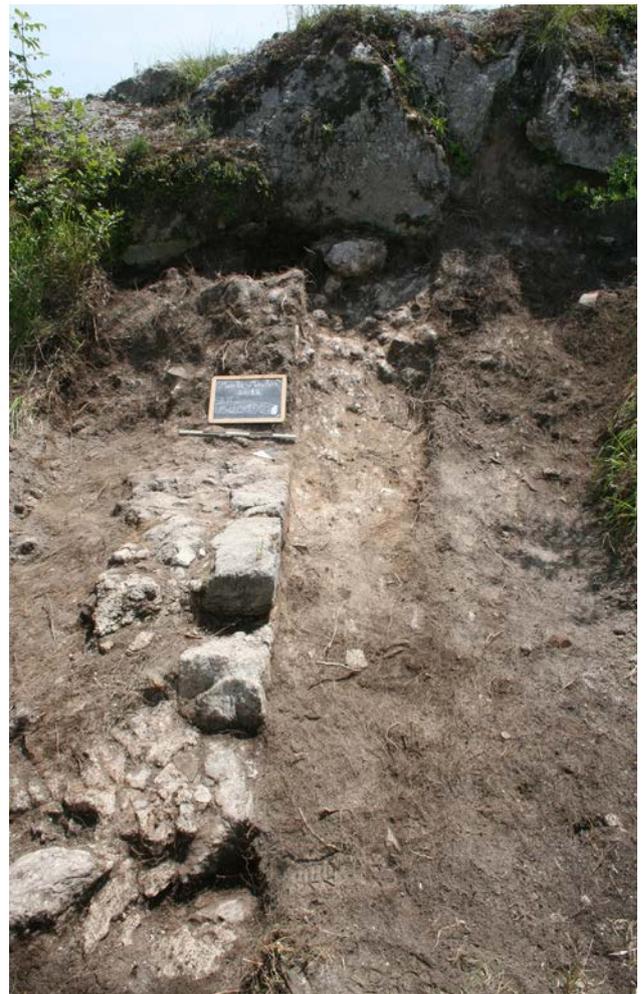
Fig. 17 – Monte Mauro, Castello. Sondaggi 2012, Settore 1: USM 18 e UUSS 17, 19, 20, 21, 22 (foto M. Molinari).

sono ben conservati almeno un paio di piani di frequentazione sovrapposti (US 20) e coperti da uno strato di limo giallognolo abbastanza compatto contenente piccoli frammenti laterizi e grumi (US 19), forse i resti dell'alzato dell'edificio. Copre parzialmente questa situazione la US 17 relativa al crollo del muro di cinta che poggiava sul taglio artificiale del piano US 8.
